Hypertherm®

La verdad sobre los
consumibles no originales

El objetivo de esta guía es educar a todos nuestros clientes y colaboradores sobre las desventajas en la utilización de consumibles no originales en nuestros equipos Hypertherm.

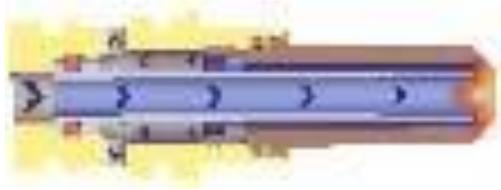
Figura 2

Hay una corriente de líquido que recorre por el interior del electrodo (Figura 2) que es centralizado por este componente.

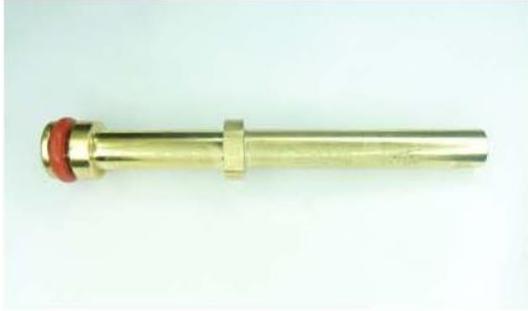
Figura 3

El tubo de agua original (figura 3) es fluctuante pues utiliza la tecnología "TrueFlow", recurso de centralización del flujo que permite el mayor enfriamiento posible y durabilidad del electrodo.

Tubo de agua original

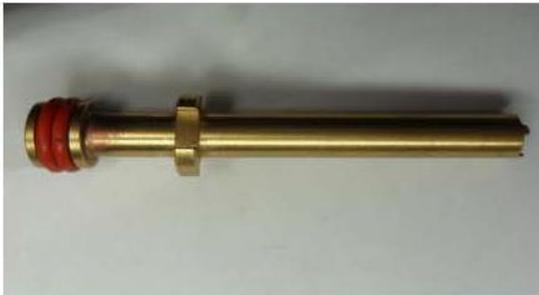
Figura 4

Un tubo de agua no original (Figura 4) va a causar un aumento de la temperatura, pues este tiene centralización mecánica y un flujo fijo.

Observe que el flujo es restricto solamente a los pequeños recortes en la punta del tubo del producto no original, la forma en la que son construidos los no originales, al disminuir el flujo del líquido refrigerante, aumenta la presión de la bomba, provocando un desgaste más rápido, tanto del consumible por el calor no disipado, como del sistema de refrigeración.

Tubo de agua no original

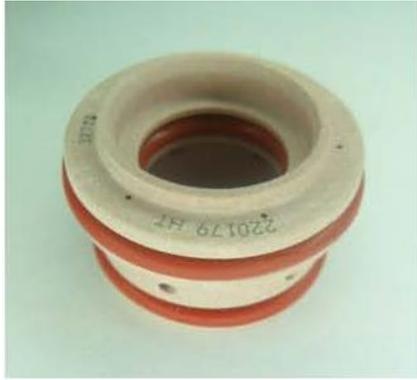
Figura 5

En la figura 5 nos es posible ver la calidad del consumible original que tiene los orificios con orientación concéntrica y descendiente.

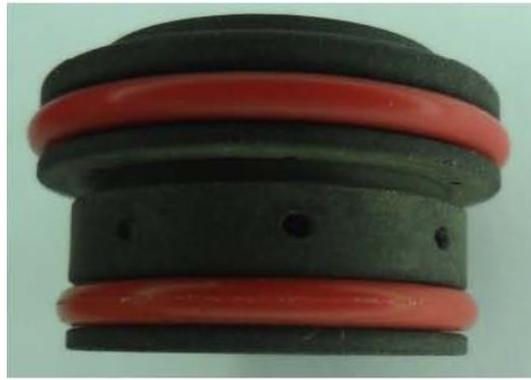
Figura 6

La precariedad de la fabricación de la no original (Figura 6) y la falta de recursos tecnológicos causan malformaciones de arco y la baja durabilidad de todo el conjunto.

Nótese la baja calidad de los orificios axiales del no original.

El material de fabricación también es diferente al material cerámico original,(este se trata de un polímero, derivado de la piedra volcánica que se deforma a temperaturas elevadas), causando daño a los demás componentes.

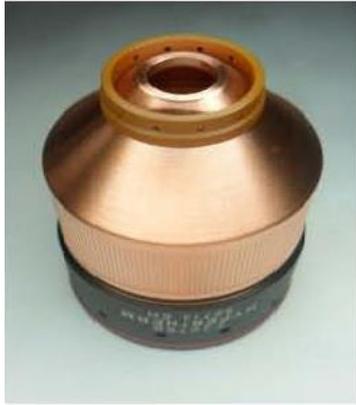
Figura 7

Las dos fotos de arriba son de consumibles originales.

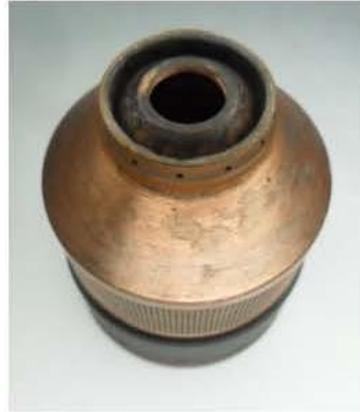
Figura 8

La incompatibilidad entre consumibles originales (capuchón) y no originales (escudo frontal), ya mencionada anteriormente, causa la fuga de gas y un corto arco, resultando en una agresión al anillo conductor que posee un desgaste rápido, además de la carbonización del centro del escudo (figura 8) .Esta carbonización es provocada por el bajo flujo del gas de protección (AR) que deberá pasar por los orificios del anillo, que escapa entre él y la boca, infligiendo directamente la punta del pico y al externo de la capa.

La carbonización aparece en la región del anillo direccionador donde debería haber apenas flujo de gas. Esta región está impregnada de escoria debido a la baja protección ofrecida por el flujo de gas inconsistente citado en el texto de encima y con el título “escudo”.

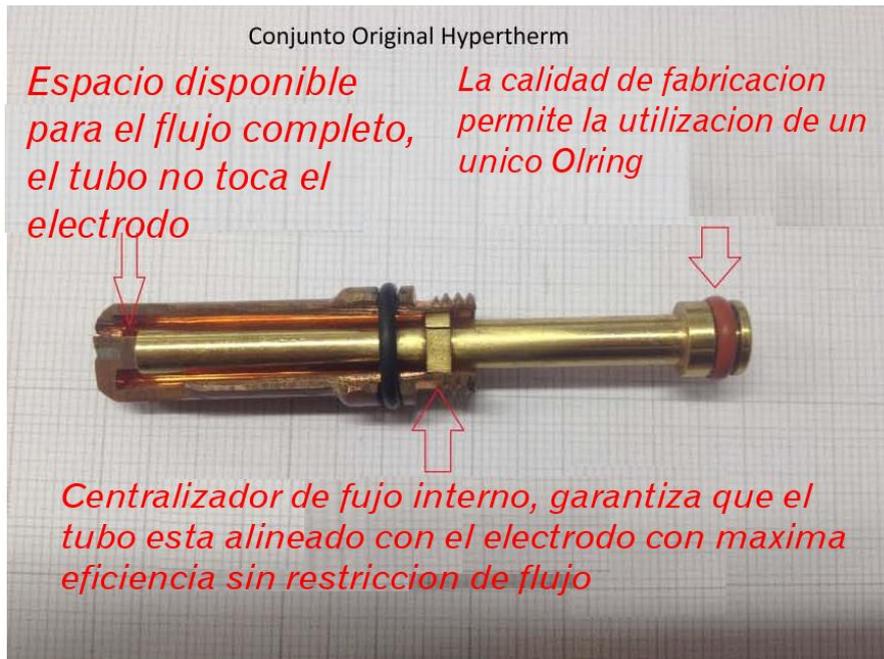
Visión del electrodo cortado con el tubo de agua.

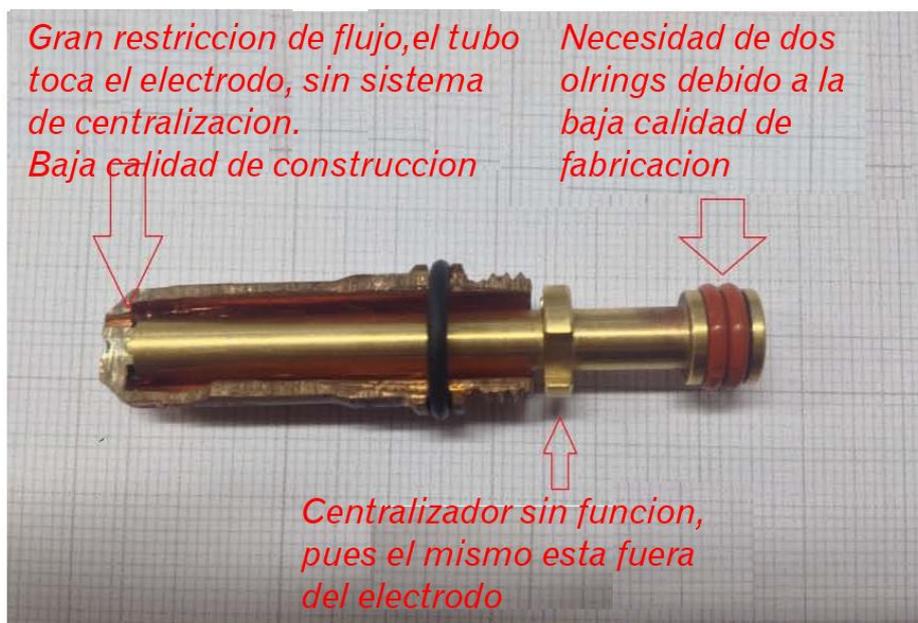
Compare con el conjunto no original;

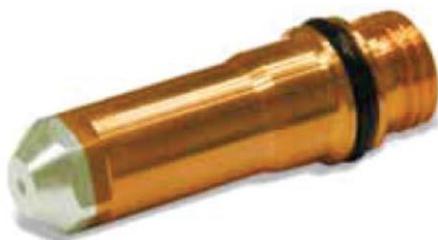
El electrodo SilverPlus (Figura 1) está disponible para 130A, 200A, 260A y en procesos de acero al carbón en sistemas HPR y HPRXD.

Cuando el sistema esté en condiciones adecuadas de funcionamiento, la tecnología de fabricación del SilverPlus concede un aumento considerable en la cantidad de perforaciones y de horas de corte, llegando hasta un 300%, dependiendo del espesor del material.

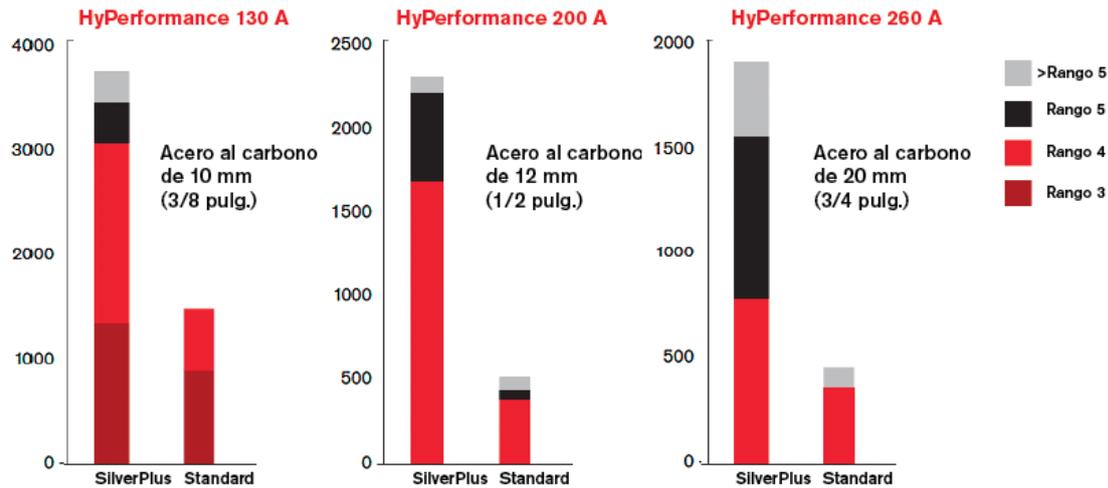
Vea la tabla comparativa sobre la diferencia entre el consumible originale Silverplus y el de cobre.

Observando este increíble desempeño comparado con el no original de cobre, este electrodo tiene una duración cinco veces mayor

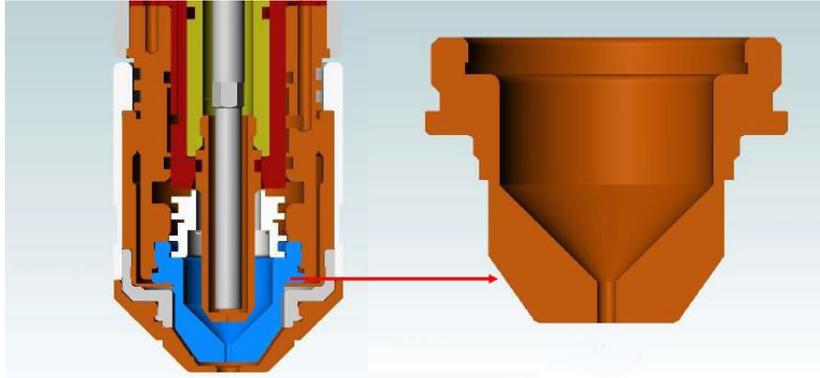
En la imagen de la boquilla de corte original aparecen los conductos internos y los orificios de Ventilación que garantizan la reducción de presión interna al final del corte, La boquilla es hecha en dos piezas que encajan perfectamente formando la galería interna

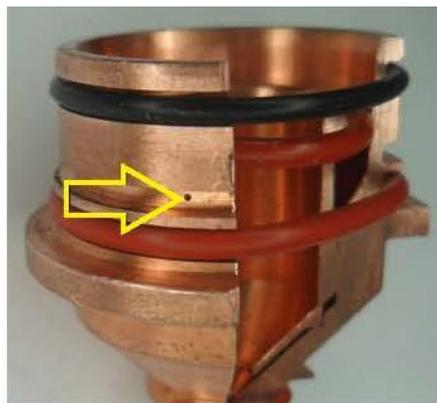
Figura 9

La tecnología boquilla ventilada es un agujero que permite la eliminación de exceso de gas por la misma, Posee una cámara que reduce gradualmente la presión al final del corte para estabilizar el inserto de Hafnio (del electrodo) antes de que el arco se cierre, esto extiende la vida útil de la boquilla y del electrodo.

Las boquillas originales de Hypertherm poseen una tecnología patentada llamada “Long-Fife” (orificio lateral que permite la dispersión de gas en la boquilla, como se muestra en la figura 9) que aumenta la vida y garantiza mejor calidad del corte.

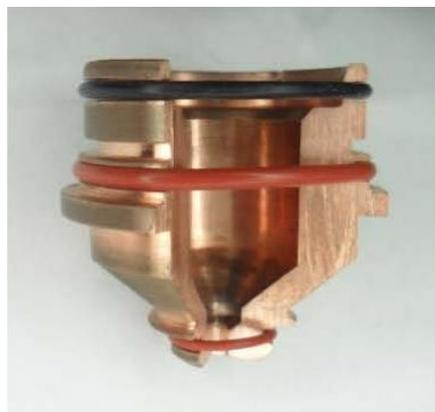
Figura 10

Compare con la construcción de la boquilla no original (Figura 10), realizada en una pieza maciza apenas trabajada que además tiene un costo de fabricación mucho menor,

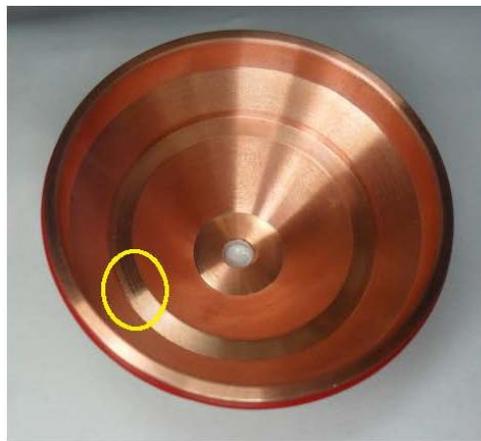
Figura 11

El torneado impreciso del escudo no original (Figura 11) impide la fijación entre el mismo y el capuchón, como comentamos anteriormente.

La falta de precisión dimensional del escudo no original no permite la fijación completa del mismo con el capuchón.

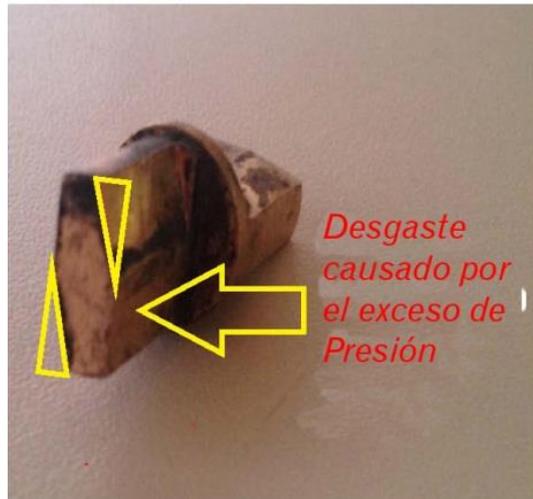
Esta sobrecarga es evidente en la ranura que une motor a la bomba, como se ve en la imagen de abajo, donde aparecen las líneas originales de la pieza y el desgaste acentuado provocado por el esfuerzo al que es sometida.

En un sistema con flujo normal esta pieza no sufre deformación, pues no es sometida a cargas.

Todos los demás componentes del conjunto sufren desgaste (ver imagen de la chaveta), que afectan hasta el motor, que demora más a partir de la carga de la bomba con restricción de flujo.

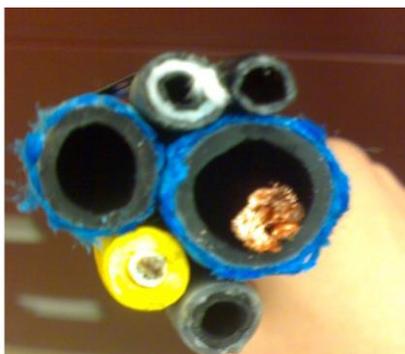
Figura 12

Una de estas mangueras de enfriamiento también es responsable de conectar el cable de corriente (Figura 12) hacia el electrodo.

El aumento de la temperatura del líquido hace que este conductor sufra calentamiento más allá del diseñado pues, la alta corriente que pasa por el provoca calor, que normalmente es dispersada por el líquido refrigerante.

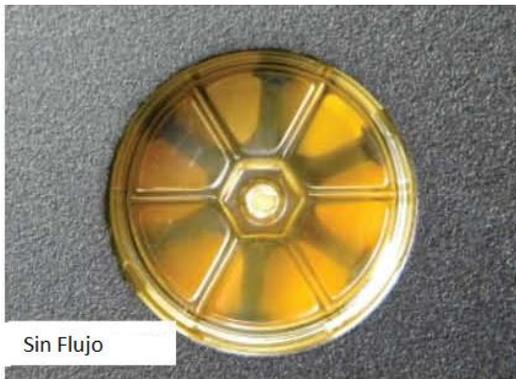
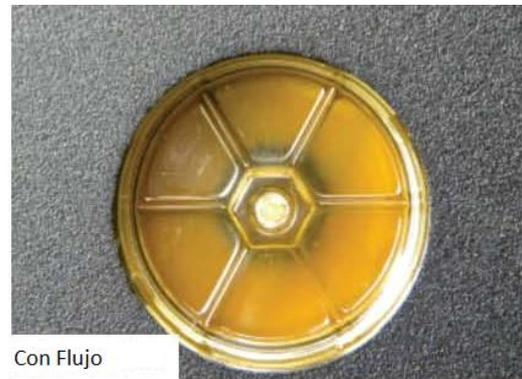
Pieza de valor relativamente alto, responsable para la medición de flujo de líquido refrigerante, convirtiéndola en señal eléctrica, que permite al sistema controlar el caudal entrando en un error, en caso que el flujo este debajo del mínimo recomendado.

Los componentes internos de este ítem, sufren avería con el paso del líquido refrigerante muy caliente y su desgaste aumenta considerablemente por causa de la restricción del flujo comentado al tema “tubo de agua” y de las partículas que se sueltan de las paletas.

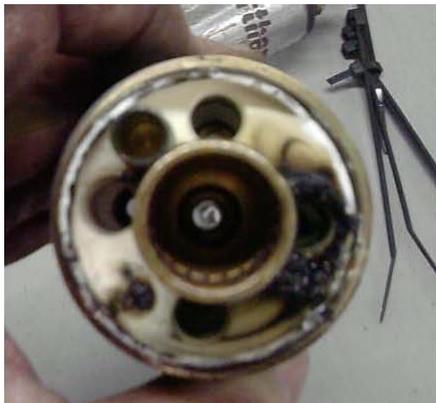
Figura 13- a

Conexión entre las mangueras del líquido y de gas, tecnología boquilla ventilada, cable de arco piloto y la antorcha. Es una pieza que sufre graves daños cuando ocurre el blowback (figura 13a) necesitando reposición junto con la antorcha (figura 13b)
